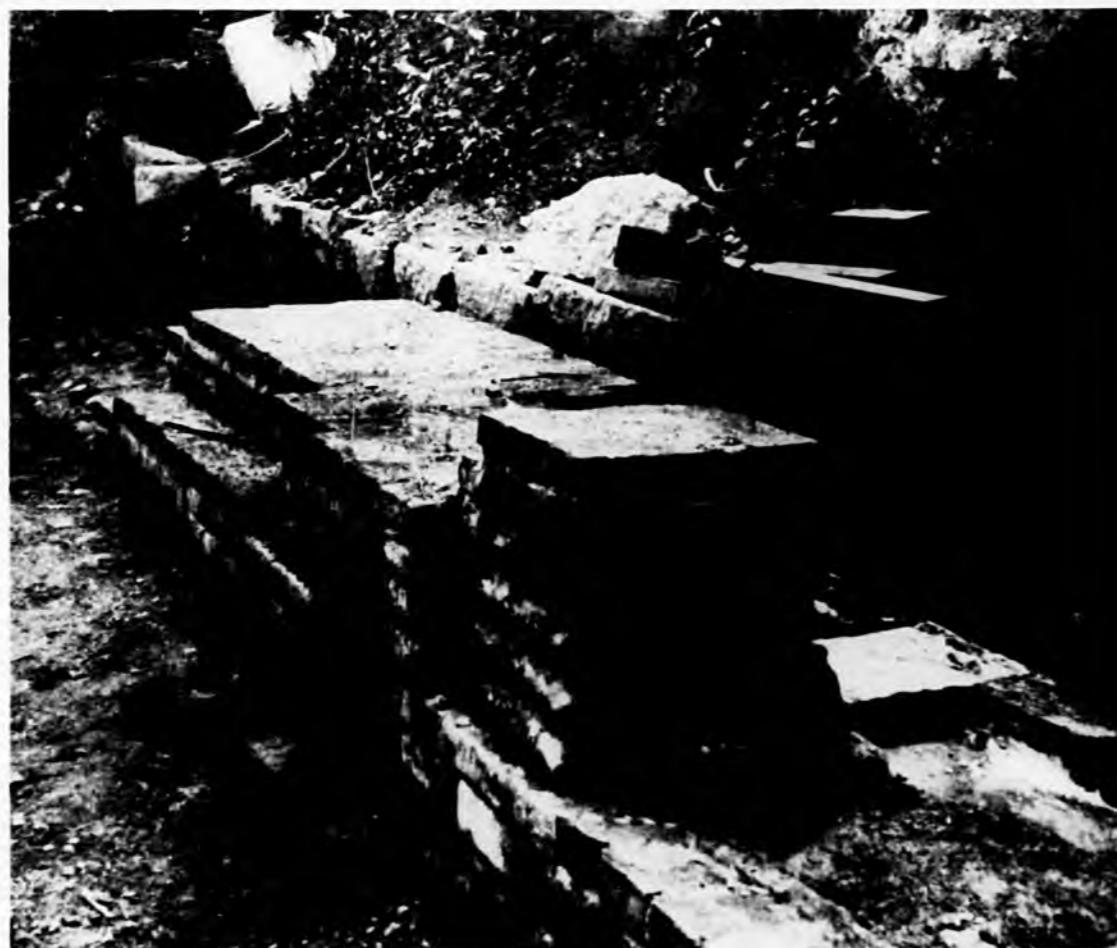
Fig. 7 - Avanzi di lastri romani rinvenuti durante gli scavi del 1907.

lastificato romano. Si deve subito avvertire che, se già era stato constatato durante i lavori 1907-11 (fig. 7), questo lastriato non si trova al piede delle cortine laterizie, ma circa cm. 60 più in alto; ciò può essere spiegato con l'ipotesi che già in età romana si fosse verificato un sollevamento del livello generale della località, che avesse consentito di rialzare anche il piano stradale.
