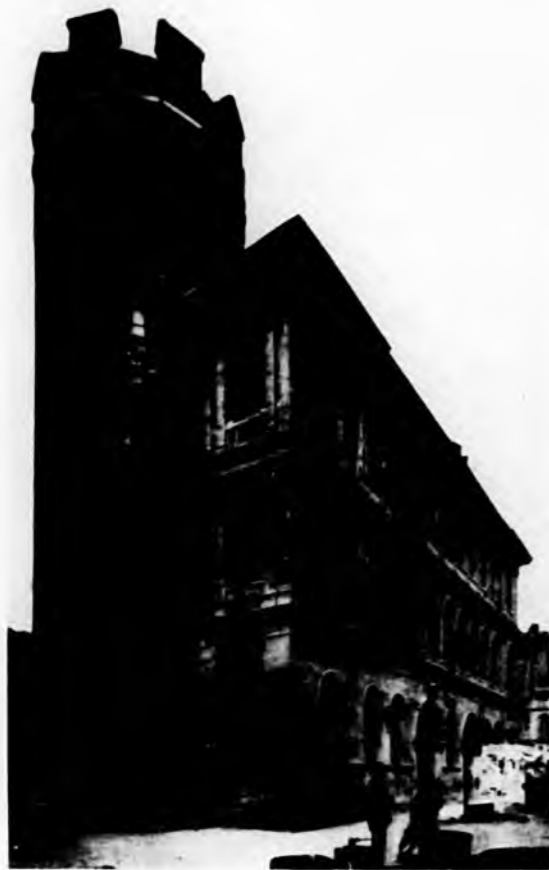
Fig. 3. - Interno della Porta Palatina con l'edificio costruito nel 1872

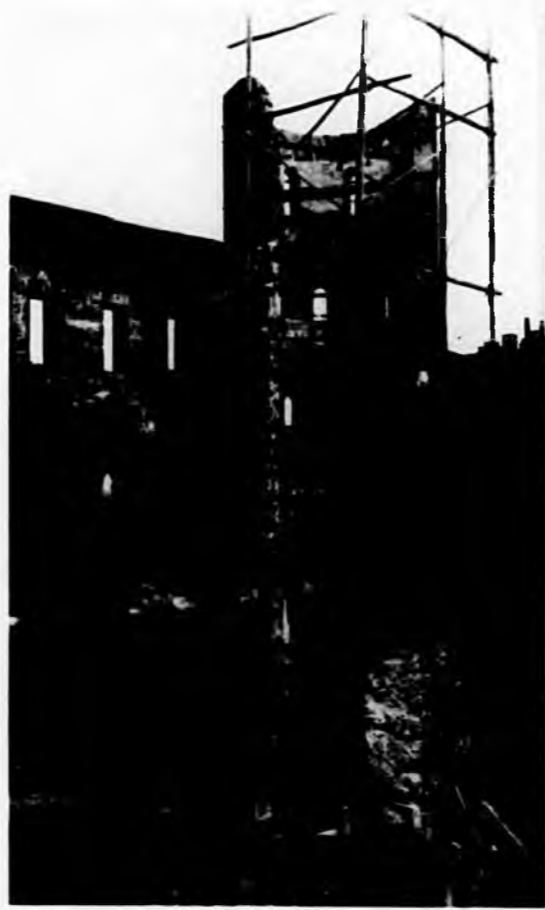
Fig. 4. - La torre di levante durante i lavori del 1907-1914

Questa apparenza era dovuta al fatto che, volendosi rimuovere gli aspetti poco felici ed arbitrari del restauro del 1872, la prima fase del restauro d'Andrade-Bertea consistette in una coraggiosa demolizione del coronamento merlato e del lato interno della torre di levante. La figura 4 mostra l'aspetto del monumento durante tale fase del lavoro e spiega come forse una parte del pubblico meno preparata restasse perplessa di fronte a un restauro che a prima vista cominciava con una demolizione. Perplessità di cui si rese satirico interprete anche un giornale umoristico del tempo, «*Il Birichin*», che nel suo numero del 6 agosto 1908, manifestò in versi che non riproduco perché in complesso poco parlamentari, la sua meraviglia per tanto scempio! Ma certo ogni riserva dovette scomparire quando al posto delle rustiche strutture di ciottoli di fiume si videro a poco a poco risorgere anche sul lato interno della torre le nitide facce laterizie dell'originario prisma esadecagonale, ripristinato in tutto il ritmico rigore della sua forma geometrica.

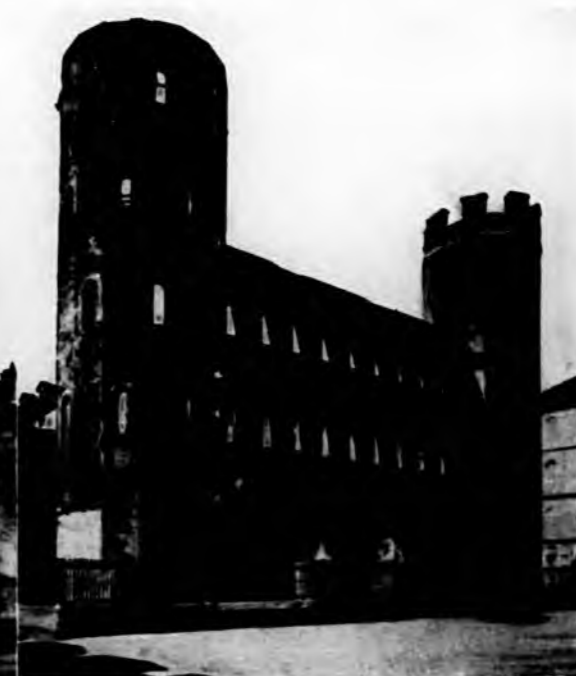
Fig. 6. - Esterno della porta nello stesso periodo
