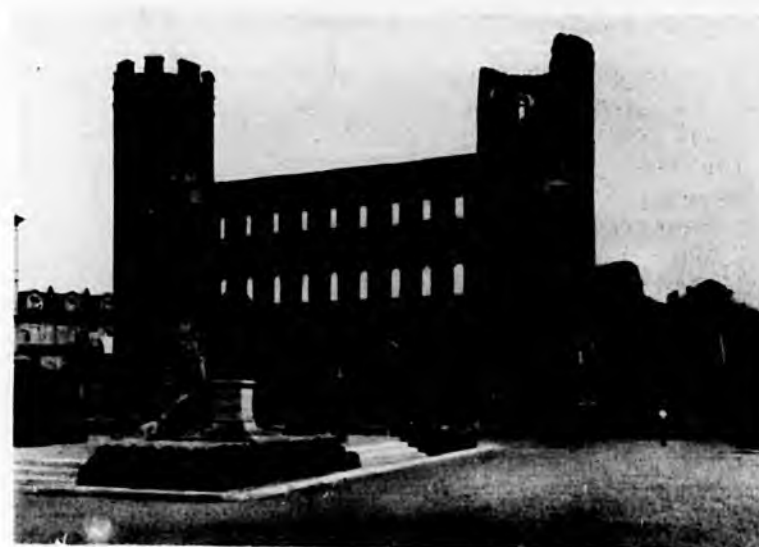
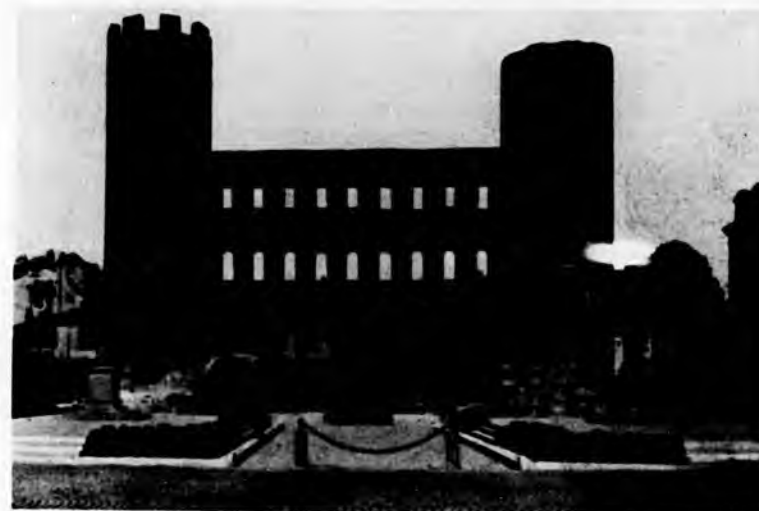
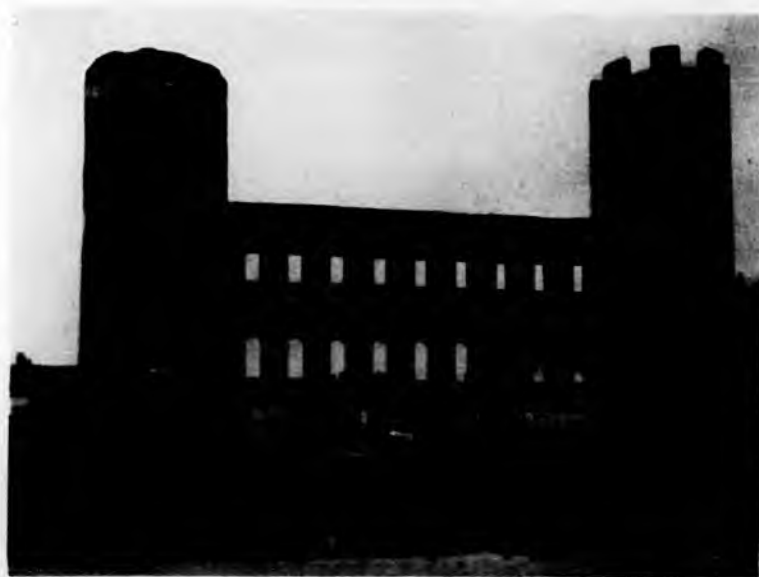
Fig. 11. - In alto: La Porta Palatina dopo i lavori del 1934 - Al centro: interno della porta dopo i restauri 1937-38 - In basso: Esterno della porta dopo gli stessi restauri
