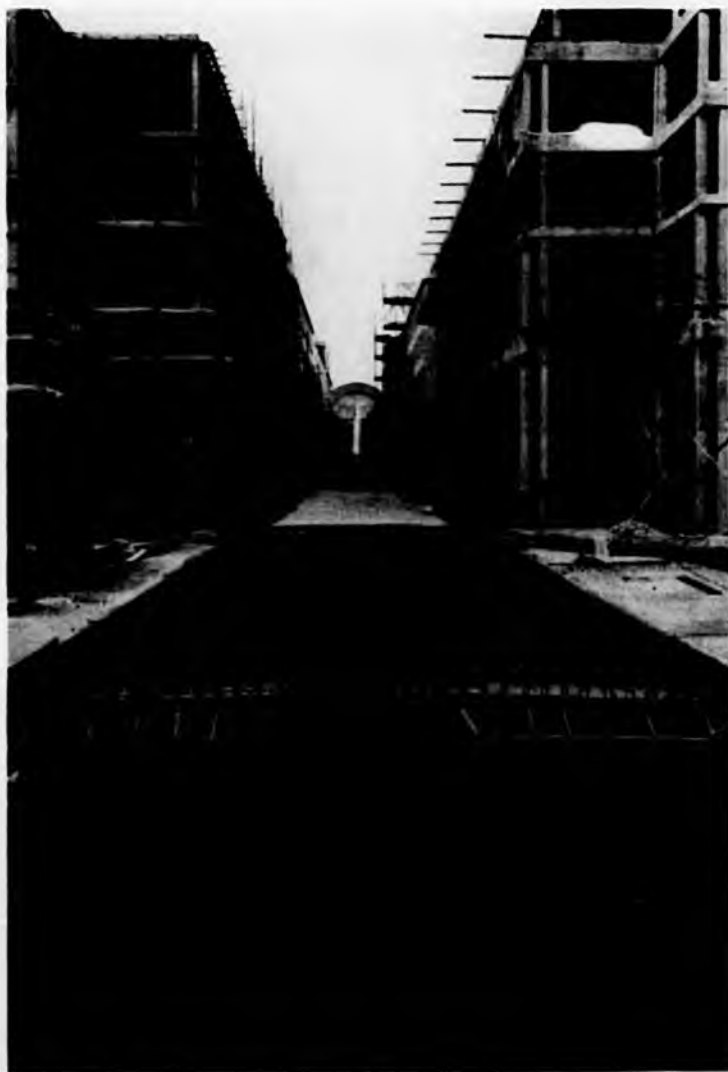
Via Roma - Il solettono di copertura della galleria sotterranea - Particolare dell'armeria  
Le costure in cemento armato degli edifici
