RESTAURI ALLA PORTA PALATINA

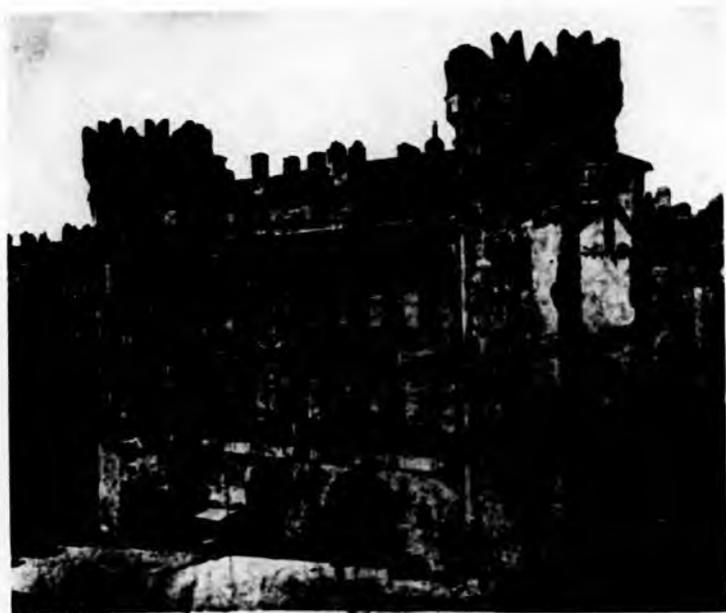
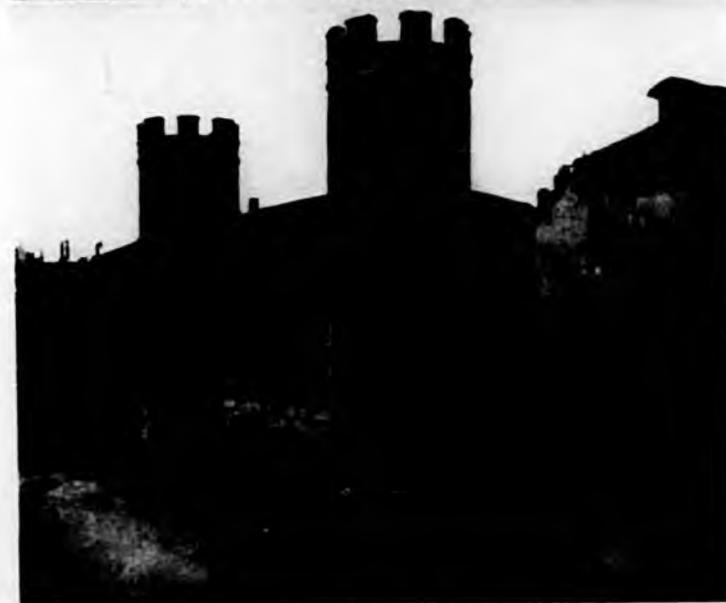
Fig. 1. - La Porta Palatina subito dopo l'isolamento (sopra), e il restauro del 1872 (sotto).

Contemporaneamente tuttavia al progressivo isolamento, di cui una fase è documentata dalla fig. 1 (sopra), che mostra ancora evidenti le tracce di edifici da poco demoliti, altri studi e progetti si vennero successivamente elaborando per opera del Bertolotti (1860), fino a quello del Gabetti (1871) che, approvato dal Promis, fu il punto di partenza per i lavori di parziale isolamento e restauro, eseguiti nell'anno seguente. Il risultato di tali lavori fu quello che molti a Torino certamente ricordano ancora, essendo rimasto inalterato fino ai primi di questo secolo, e che appare dalle figure 1 (sotto) e 3: nell'interno della porta romana, liberata ormai dalla destinazione carceraria e isolata completamente verso l'esterno, fu allora costruito un nuovo edificio arrieggiante nelle linee architettoniche la facciata esterna della porta, e destinato a scuola.

Le condizioni del monumento vennero con ciò ad essere grandemente migliorate nel loro insieme, giacchè fu reintegrata la continuità della fronte, alterata precedentemente da un grosso occhio circolare, e delle torri, sfioracchiate dalle finestrelle delle celle carcerarie; ma dal punto di vista del restauro monumentale i lavori del 1872 risentirono fortissimamente delle teorie oltranziste allora imperanti, e del resto ancora oggi non scomparse. Si volle in sostanza ripristinare a tutti i costi la porta romana supplendo, là dove mancavano elementi autentici, con ricostruzioni ipotetiche, e distruggendo tutto ciò che era opera di tempi a noi più vicini, senza pensare se sarebbe poi stato possibile sostituire a tali aggiunte, non sempre prive di significato e di interesse, qualche cosa di meglio.
